鹿児島城跡石垣ガイド

鹿児島城跡は、慶長6年（1601）頃から初代薩摩藩主島津家久によって造られ、江戸時代を通じて薩摩藩の政治・文化の中心でした。城山の山城部分とその麓に広がる屋形部分からなる城で、その範囲は、城山～当時の海岸線（現在のみなと大通り）までと広く、総面積は約85ha（東京ドーム約18個分）もありました。山城部分である城山が、鶴が羽を広げたように見えたことから、明治時代以降は鶴丸城の名称で親しまれています。令和5年3月には、本丸跡を中心とした一部が国史跡に指定されました。

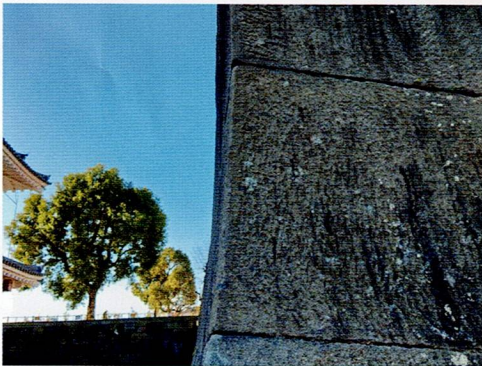
①H013面 江戸切り

石垣出隅部分の稜線を一定の幅で削り、稜線を美しくみせています（積上げ後の施工）。

石垣出隅ですみ(石垣の出張った角)部分の稜線りょうせんを一定の幅で削り、美しく見せています。これを江戸切りえどきりといいます。石垣を積み上げた後に施工されています。

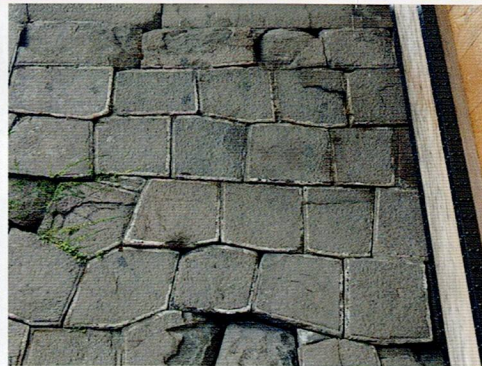
②H013面 金場取り残し積み・目地漆喰

石垣表面の縁取りだけが一段彫り窪められています。多角形の石材が、隙間なく積まれていて目地には漆喰が施され、見せることを意識しています。

石垣表面の縁取りだけが一段彫りくぼめられています。このような技法を、**金場取り残し積み**といいます。目地には漆喰が施されており、見せることを意識しています。

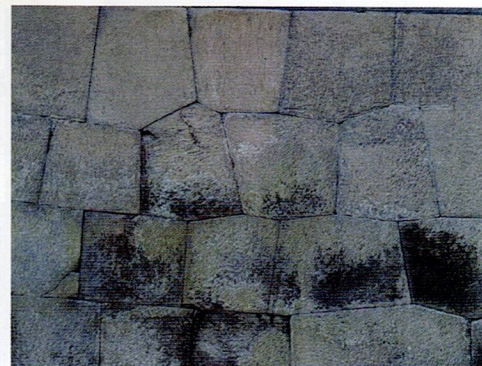
③H011面 亀甲崩し積み

多角形の石材が、隙間なく積まれていて

多角形に加工した石を隙間なく積んでいます。これを、亀甲崩し積みかめがひらみといいます。御楼門周辺の石垣に集中して見られます。

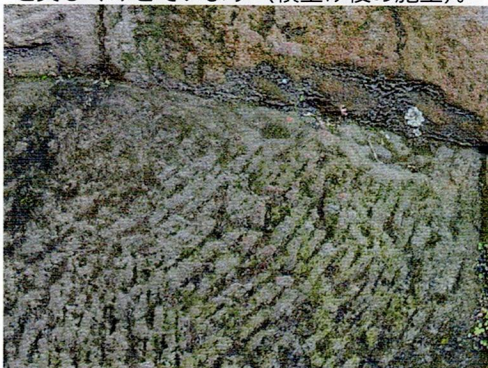
④H017面 刻印

鹿児島城跡の石垣に残る数少ない刻印です。他にもあるか探してみましょう。

石に刻まれた記号や数字を刻印こくいんといいます。家紋きあて、○△□などの幾何学的な記号、鬼門除けきもんじりけの五芒星ごぼうせい、石垣を積む順番の数字、石工の印など、刻印には様々な種類があります。

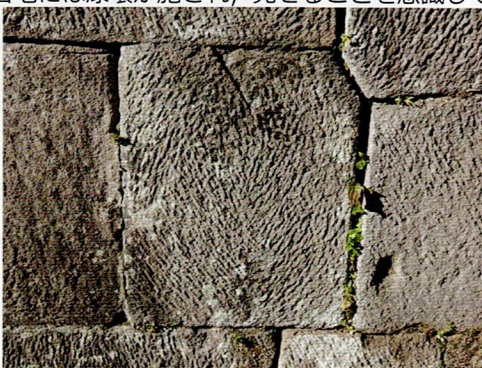
⑤H012面 多彩な加工痕

御楼門周辺は、様々な加工痕が残されています。石垣出隅部の天端付近が反り返っています。見せることを意識した意匠と考えられます。

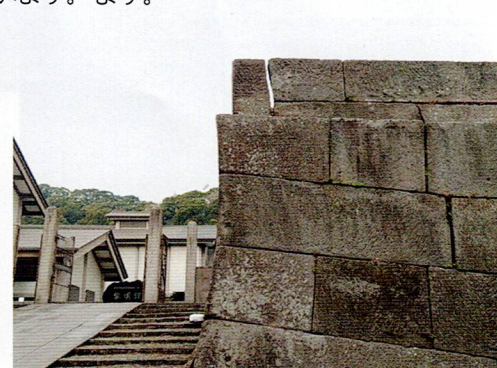
⑥H009面 キオイ

琉球のグスク石垣に見られる技法です。

石垣出隅の天端てんぱ(石垣の最上段)付近が反り返っています。これをキオイきおいといいます。琉球のグスク石垣に見られる技法です。

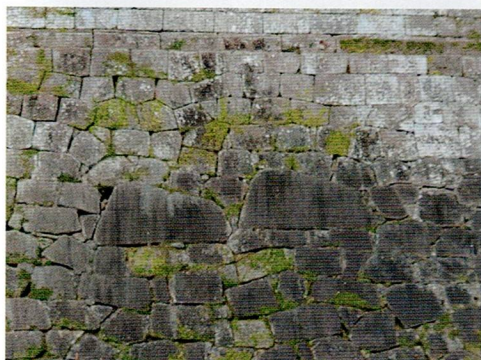
⑦H005面 鏡石

H004面やH005面では、大型の鏡石と考えられる石が石垣の中ほどに見られることがあります。他よりも大型の石材を用いる鏡石は、権威の象徴や経済力の誇示などのために、虎口や本丸天守台など目立つ場所にあることが多いのですが、鹿児島城跡の場合は、石垣の途中にあります。もともと御厩門付近にあったものを、修復の際に今の場所に移されたのかもしれませんが。こうしたことを頼りに、石垣の修復の履歴などを推定しています。

鏡石は、権威の象徴や経済力の誇示などのため、他よりも大型の石材を用い、虎口(出入口)や本丸天守台など目立つ場所にあることが多いのですが、鹿児島城跡の場合は、石垣の中ほどに見られます。もともと御楼門付近にあったものを、修復の際に今の場所に移したと考えられます。

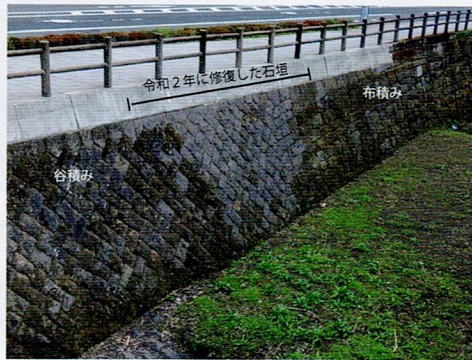
⑧H017面 令和2年に修復された石垣

H017面の石垣の一部は、平成27年に大雨により崩れました。令和2年には、その修復工事を行いました。修復に伴う発掘調査では、崩れた箇所を挟んで石垣の積み方が異なっていることが確認されています。左側は細長い石材を斜めに積む谷積み、右側は、正方形に近い石材を横方向に積む布積みです。布積みの石垣は江戸時代のものでしたが、谷積みの石垣は、昭和2年に通った鹿児島電気軌道（現在の鹿児島市電）上町線の車両を通すために、もともと階段だった石垣をスロープにするために積まれた石垣であると考えられます。

MEMO
谷積みたにぢみ(石材を斜め方向に積み積み方)の石垣は、鹿兒島電気軌道(昭和2年開通、現在の鹿兒島市電)上町線の車両を通すため、もともと階段だったものをスロープにする際に積まれた石垣であると考えられます。

この付近の石垣は、平成27年の大雨で一部が崩れたため、令和2年に修復工事が行われました。修復にともなう発掘調査では、崩れた箇所を挟んで石垣の積み方が異なっていることが確認されました。

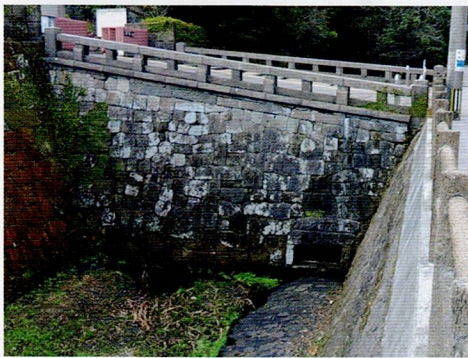
⑩H018面 土橋の石垣

北御門前の土橋の石垣。石材を加工した切石を横方向を指向して積む布崩し積み。石材は小型。

北門前(北御門前)にかかる土橋どしほし(土を積み、その両側に石垣を築いた橋)の石垣。2と同様に、布崩し積みぬいぢみで積まれています。

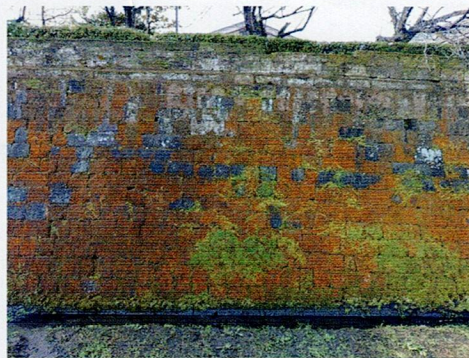
⑪H002面 西側の石垣

正方形の石材を加工した切石を、隙間なく横方向に積む布崩し積み。石材は小型。

1と同様に布積みぬいぢみで積まれています。石材は小型であることがわかります。

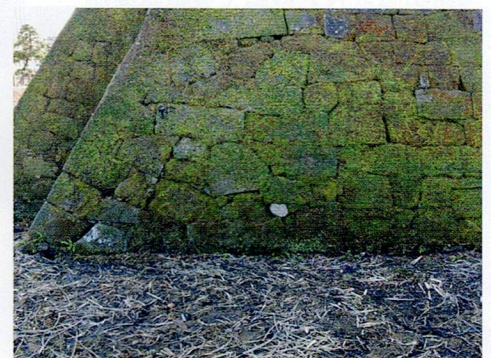
⑫H002面 東隅の石垣

形や大きさの不揃いな割石を、不規則に積んだ石積み。鹿児島城跡で最も古い石垣。

形や大きさの不揃いな割石を、不規則に積んでいます。

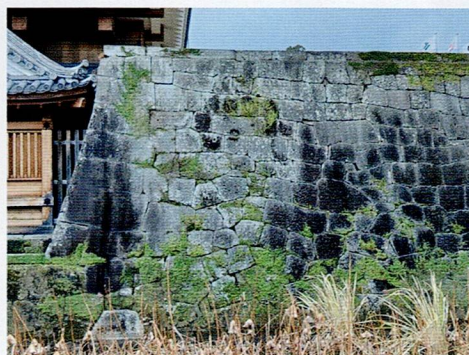
⑭H005面 御楼門北側の石垣

加工した切石を隙間なく積む。積み方は、横方向を指向した布崩し積み。落とし積み。

布崩し積み(横方向を目指しながらも所々横目地が通っていない積み方)で積まれています。加工した切石が隙間なく積まれています。

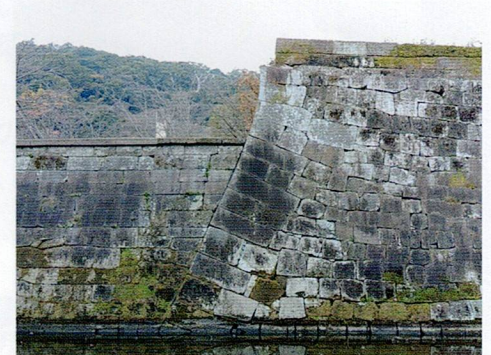
⑮H005面 本丸・二之丸境の石垣

まず本丸の石垣を造り、その上に二之丸の石垣を合わせている。

まず、本丸の石垣を造り、次に二之丸の石垣を横に積んで境目を合わせています。

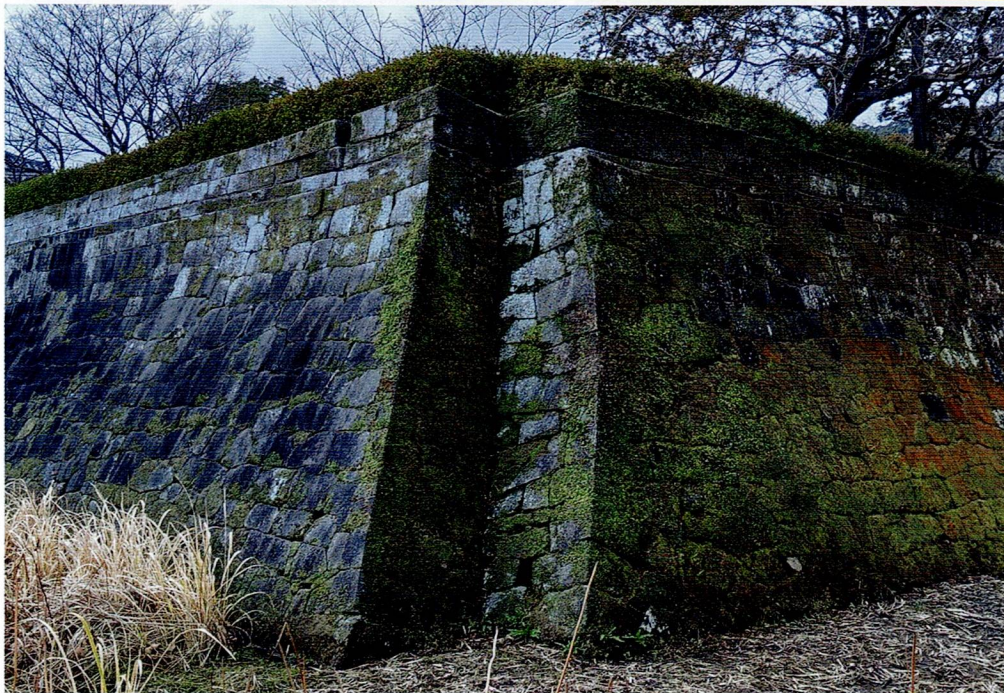
⑬H002～H005面 隅欠

北東の隅部は、鬼（災いなど）が入り出す方角です。そのため、石垣の出隅を欠いて入隅とし、鬼（災いなど）が入ってこないようにしていたと考えられます。

北東の隅部は、鬼や災いなどが出入りする方角(鬼門)です。そのため、石垣の出隅を欠いて入隅とし、鬼や災いなどが入ってこないようにしていたと考えられます。

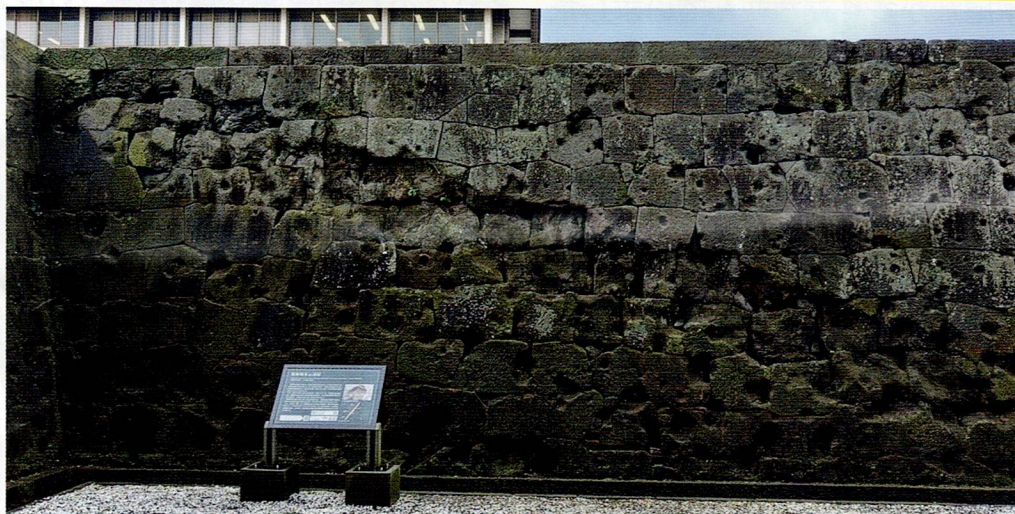
⑰H012面 西南戦争の砲弾痕・銃弾痕が残る石垣

御楼門周辺の石垣には、無数のくぼみが見られます。発掘調査の結果、これらのくぼみの多くは、明治10年（1877）の西南戦争の際に砲弾や銃弾を受けた痕跡（砲弾痕・銃弾痕）であることがわかりました。今でもくぼみの中には撃ち込まれた砲弾の破片が残っているものもあります。

また、一部には第二次世界大戦の銃撃の痕跡があることもわかっています。この石垣は、2度の戦争を経験した全国でも数少ない貴重な石垣であり、戦争の悲惨さを今に伝えてくれます。

御楼門周辺の石垣には、無数のくぼみが見られます。これらのくぼみの多くは、西南戦争(明治10年(1877))の際に、砲弾ほうだんや銃弾じゅうだんを受けた痕跡(砲弾痕・銃弾痕)です。現在もくぼみの中には、撃ち込まれた砲弾の破片が残っているものもあります。また、第二次世界大戦の銃撃の痕跡が一部含まれていることもわかっています。

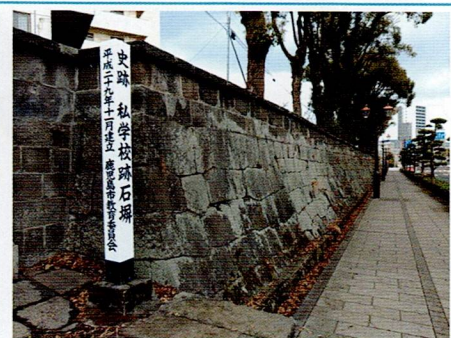
⑲私学校跡石垣

他にも、本来の位置から城山側に動かされていますが、黎明館北側の私学校跡（江戸時代は御厩、現在の鹿児島医療センター）の石垣にも、西南戦争の際の砲弾痕・銃弾痕が多く残っています。

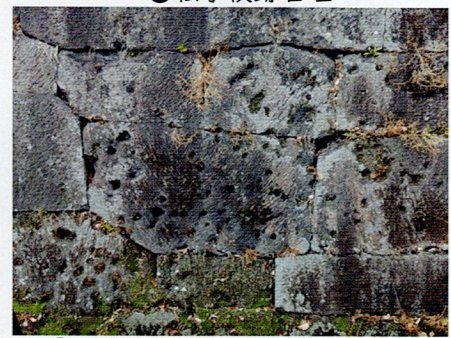
⑳私学校跡石垣の銃弾痕砲弾痕

黎明館北側にある私学校跡(江戸時代は御殿、現在の鹿兒島医療センター)の石垣にも、西南戦争の砲弾痕・銃弾痕が多く残っています。

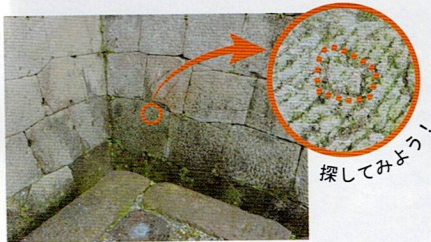
刻印

鹿兒島城跡では数少ない刻印をみることができます
